安全を支える3つの柱（設備）

SAFETY REPORT 2023

03-3-② 安全のための設備・取組み

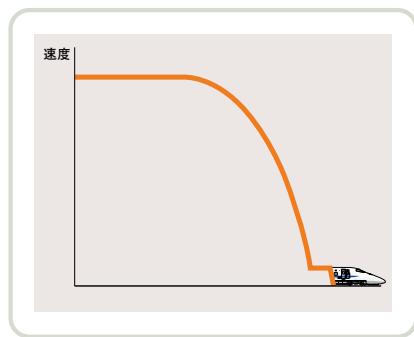
【ATCのブレーキ制御の例】

ATCは、先行列車との間隔や進路の条件に応じて、運転台に列車の許容速度を表示し、列車がその速度を超えた場合は自動的にブレーキをかけて許容速度以下にする装置です。当社のATCシステムは走行している速度から停止するまで滑らかな一段階のブレーキ制御を行う方式です。このブレーキ制御は、地上装置からの様々な情報をもとに、車上装置が目標の停止位置または減速位置から逆算し、ブレーキ開始地点と停止目標位置間の減速パターンを作成することにより、ブレーキを制御し、安全を確保しています。

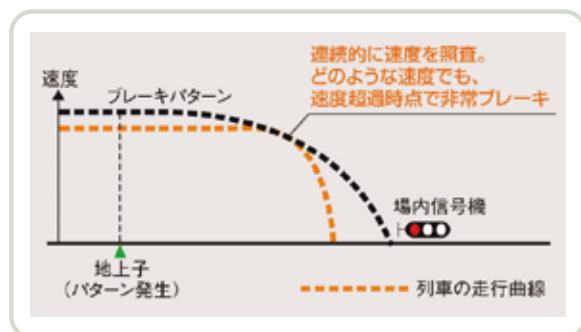
【ATS-PTのブレーキ制御の例】

ATS-PT型は、地上装置からの情報に基づいて、車上装置が停止すべき位置までの距離に応じた許容速度（パターン速度）を算出し、列車速度がこれを超えた場合に自動的にブレーキを動作させます。

ATS（自動列車停止装置）とは、停止信号に対して運転士が適切なブレーキ手配をとらなかつた場合、自動的に列車を停止させるとともに、分岐器や曲線の制限速度を超過する、もしくは行き止まりを冒進するおそれがある場合に列車を自動的に停止させる装置です。

当社では、連続して速度照査を行うATS-PT型を2011年度までに全線に導入し、一層の安全性の向上を図りました。

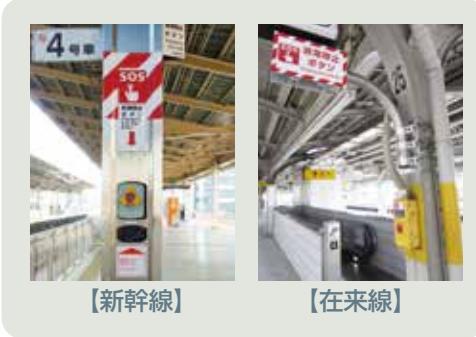
在来線ではホームから出発する列車及び、進入してくる列車の運転士に異常を知らせて列車を停止させる装置をお客様のご利用の多い駅等を中心に設置しています。これは、非常停止ボタンを押すことで非常通報灯が赤色に点滅し、これを運転士が確認して列車を停止させる仕組みとなっています。

さらには、非常停止ボタンが扱われたことをより迅速・確実に伝達するために警報音を出す装置の併設を行っています。

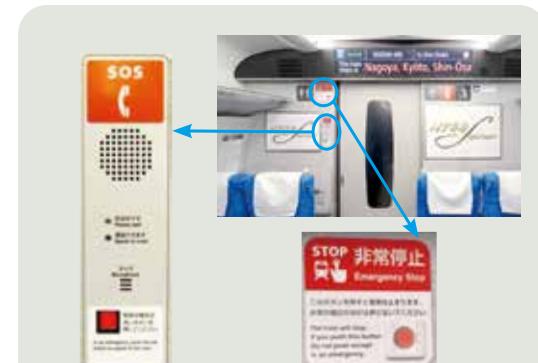
【通話装置・非常ボタンの設置例（新幹線）】

新幹線車内においてトラブルが発生した場合などに異常を乗務員にお知らせいただく装置として、非常ボタンや通話装置を設置しています。

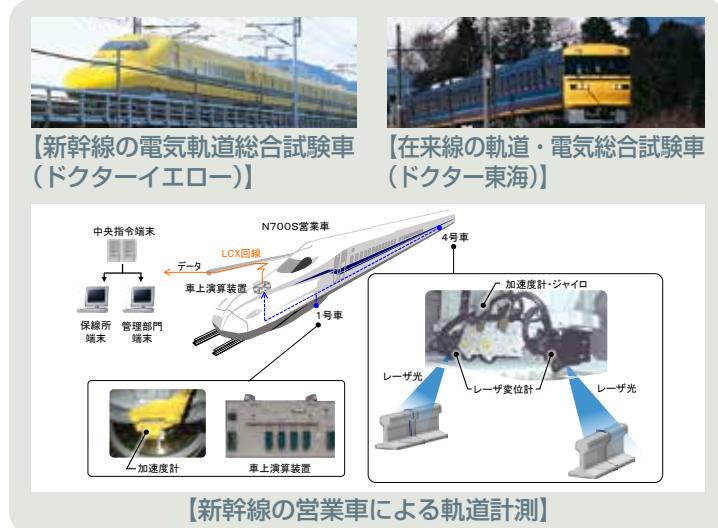
新幹線は電気軌道総合試験車（ドクターイエロー）、在来線は軌道・電気総合試験車（ドクター東海）により、測定した軌道の変位量等をもとに保守計画を策定し、保守作業を実施することで、軌道状態がどの区間においても良好な状態になるよう管理しています。

さらには、新幹線において、走行中の営業列車にて軌道の状態をリアルタイムに計測する技術を開発し、この新しい技術による計測装置を一部の営業列車に搭載して測定しています。これにより、軌道の状態を把握する頻度が飛躍的に向上し、よりきめ細かい管理を通じて更なる乗り心地の向上を実現します。

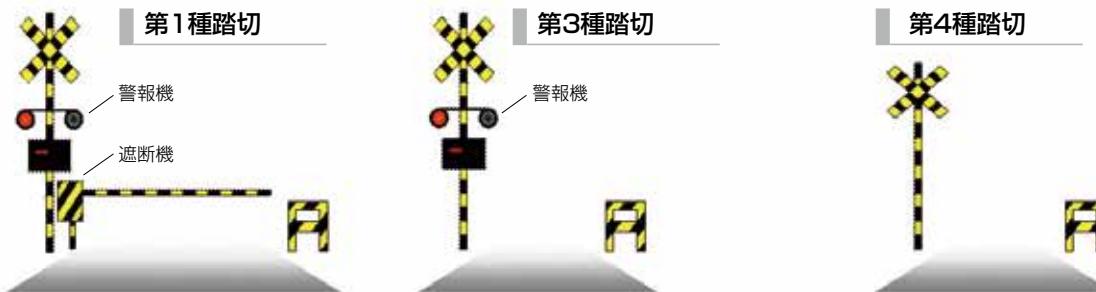
【踏切の種類】

踏切は、付帯する設備により、遮断機および警報機のある第1種踏切、警報機のある第3種踏切、遮断機・警報機のない第4種踏切の3種類に分類されます。

第3種踏切と第4種踏切は、道路交通量、鉄道交通量、踏切の周辺環境等を勘案しながら計画的に第1種踏切への改良等を進めています。

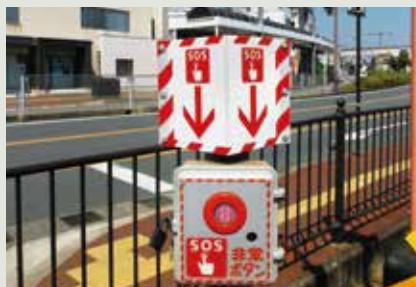
【非常ボタン】

また、踏切内に異常があることを運転士に知らせたい場合、ボタンを押すことで関係する信号機を停止信号にする非常ボタン（踏切支障報知装置）も設置しています。

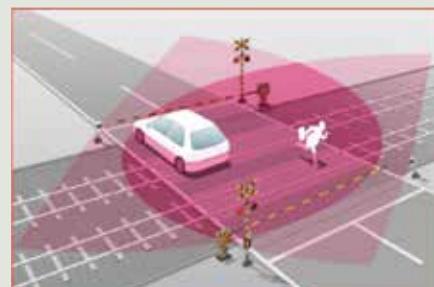
【高機能型障害物検知装置(レーザー・センサ式)】

万一自動車が踏切を支障した場合に備え、赤外線またはレーザー光線で自動車を検知する踏切障害物検知装置や、遮断桿が降下していないことを検知する機能を設けています。これらの踏切では異常を検知すると関係する信号機を停止信号にし、列車を踏切手前に停止させます。2022年度より歩行者、自転車、車いす等への検知性能を向上させたレーザー・センサ式の「高機能型障害物検知装置」を、列車本数が多く歩行者や自転車などの通行量が多い踏切に順次導入しています。

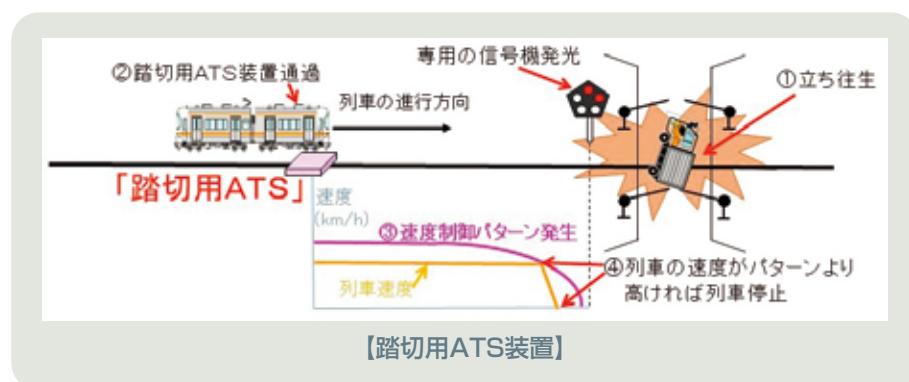
踏切障害物検知装置等が異常を検知すると関係する信号機を停止信号にしますが、運転士による手動でのブレーキ手配を補完する「踏切用ATS装置」を2021年度より順次導入しています。
